# JORNADAS SOBRE RESTAURACION Y CONSERVACION DE MONUMENTOS

## Rehabilitación de la casa-castillo de Bétera, Valencia

Francisco Jurado Jiménez, Arquitecto

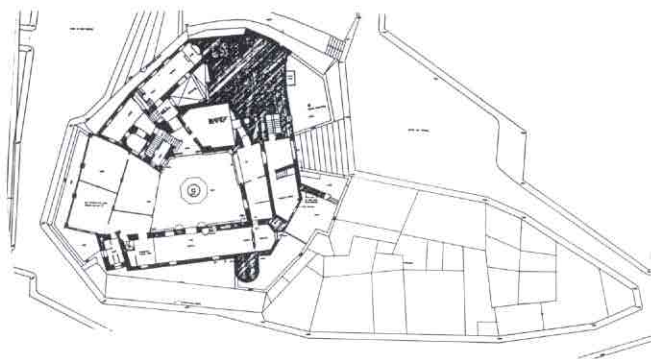
Fig. 4. Planta baja antes de la restauración.

Su último uso como colegio (1888-1981) añade una construcción más entre las torres III y IV, eliminando el muro antes existente. Esta es la construcción más contemporánea, mal encajada, sobresaliendo aún más por delante de las torres y acabando de distorsionar el aspecto del castillo, con su fachada de intenciones clasicistas (en el sentido "pastichista" de la palabra). Esta construcción no se hace con muros de carga sino con soportes, vigas y tabicones en los cerramientos, revocados con barro. Presenta una planta a nivel de patio, habilitada para aulas, y deja en planta inferior (que se usó como gallinero y conejera) cubierta lo que era una rampa de acceso al castillo, quedando los arcos de piedra que constituían las entradas más antiguas existentes junto con la escalera entre ambos, como

un oscuro pasadizo entre la planta baja y el gallinero. Al hacer esta construcción, se modifica también el talud que circunda el castillo y le sirve como basamento, quedando prácticamente vertical al pie de esta construcción (fig. 4).

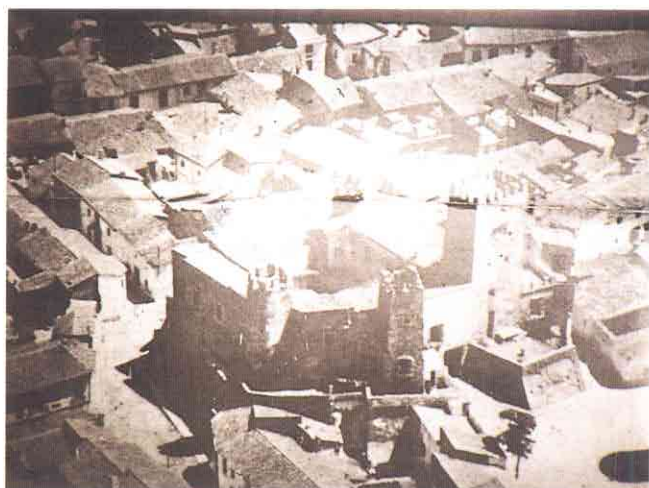
Fig. 5. Fotografía antigua en la que aparece la torre VI desaparecida más recientemente.

El resto de los espacios es una confusa y desordenada distribución entre aulas, zonas para residencia de las monjas, espacio para el juzgado del Ayuntamiento e incluso cárcel, en una entreplanta construida sobre la planta baja. Hace tan sólo unos 20 ó 25 años, se derrumba en parte la torre VI situada a la izquierda de la más alta, según se mira al castillo desde la plaza que lleva su nombre. Se tira el resto para mayor seguridad, desapareciendo con ella parte de la construcción unida a la misma situada inmediatamente detrás. Existen fotografías desde la plaza del Castell antes de que desapareciera la mencionada torre, en la que una espadaña de ladrillo sostenía una campanita (de la capilla, había ya otras en la torre más alta, pero éstas son del reloj); una espadaña similar se construyó entonces en los muros que quedaron de pie más atrás de la posición que tenía la torre caída (fig. 5).

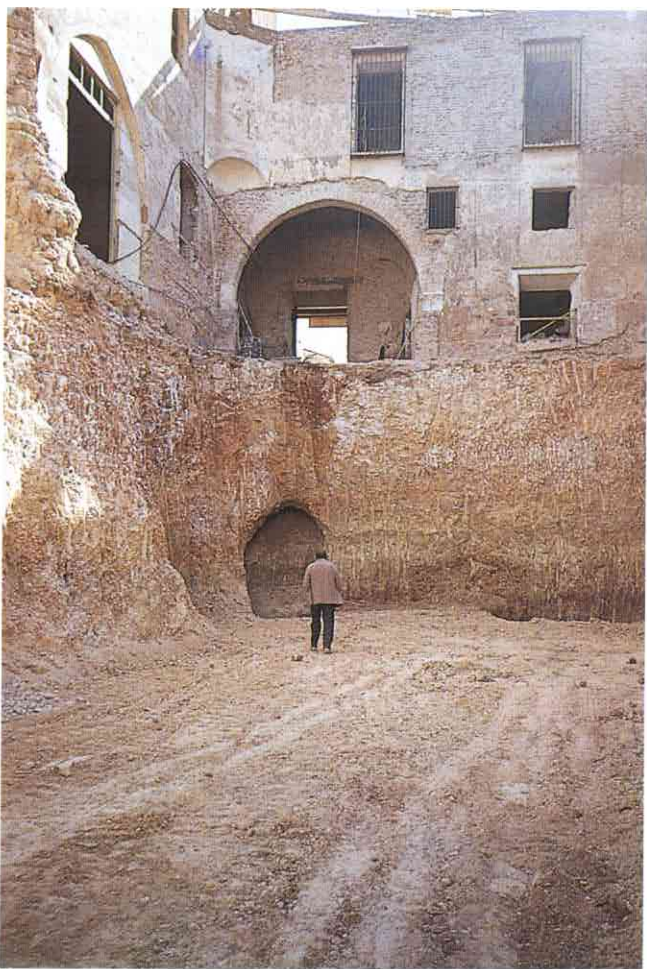
Fig. 10. Aspecto del vaciado del patio durante las obras.

La sala que queda enterrada es prismática y posee una entreplanta que la circunda por lo que, además de poderse utilizar para conferencias o proyecciones, focalizando el uso hacia uno de sus frentes, nada impide su uso para exposiciones, asambleas, representaciones teatrales, ballet, etc, sin que haya necesariamente un escenario fijo (figs. 10, 11, 12 y 13).

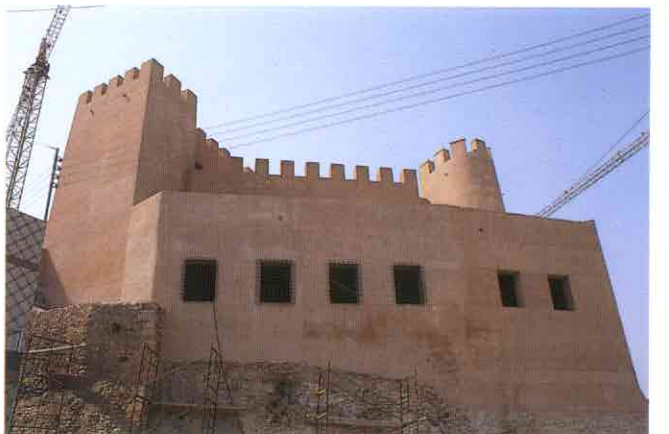
Fig. 21. La zona de habitaciones de los marqueses una vez eliminada la planta superior, que deja ver tras de sí las almenas antes ocultas bajo la cubierta de tejas.

Se eliminan también todas las construcciones que se adosan a los muros del castillo por fuera y que enrasaban las torres con el volumen externo, en vez de sobresalir de los muros. Sin embargo, conservamos el cuerpo bajo de las construcciones del Maqués de Dos Aguas por delante de las murallas que, siendo una construcción sólida, presenta una crujía exterior perfectamente utilizable. Por el contrario, eliminamos la parte superior de esta construcción que arropaba las antiguas almenas escondidas bajo las cubiertas y que se hacen visibles tras la restauración (figs. 20 y 21).

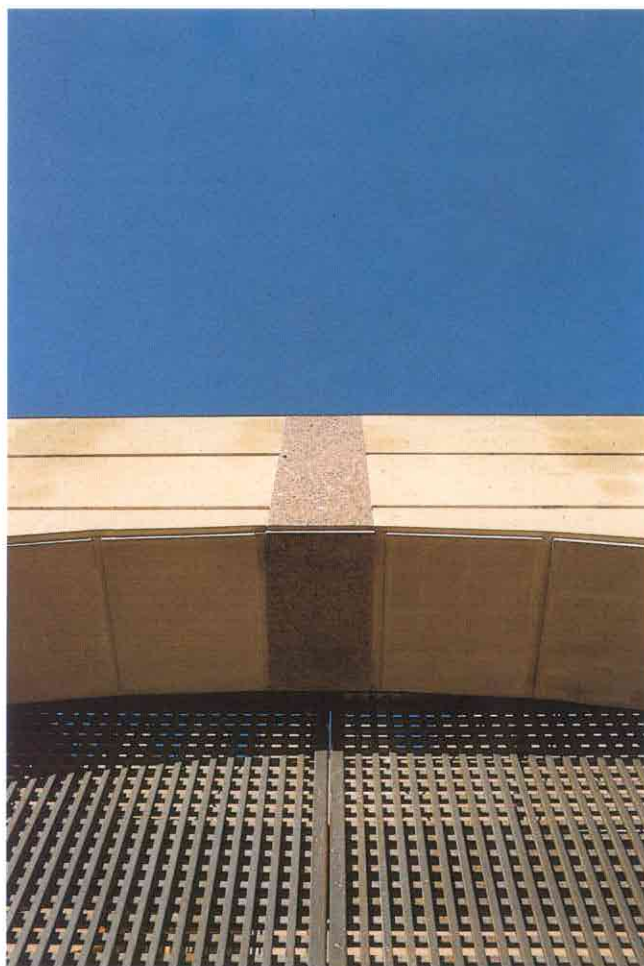
Fig. 22. Detalle de la clave (granito rosa) del arco de la nueva entrada desde la plaza del Castell.

El posible peligro de desmoronamiento local, de una capa inferior al zuncho de apoyo, se puede evitar en las fábricas con menos problemas con un pequeño revoco. Esta función la realizaban anteriormente la cal externa y los yesos del interior. Ahora los casos peligrosos se han solucionado con un gunitado, que deja directamente el núcleo del muro atado por ambas caras (fig. 22).

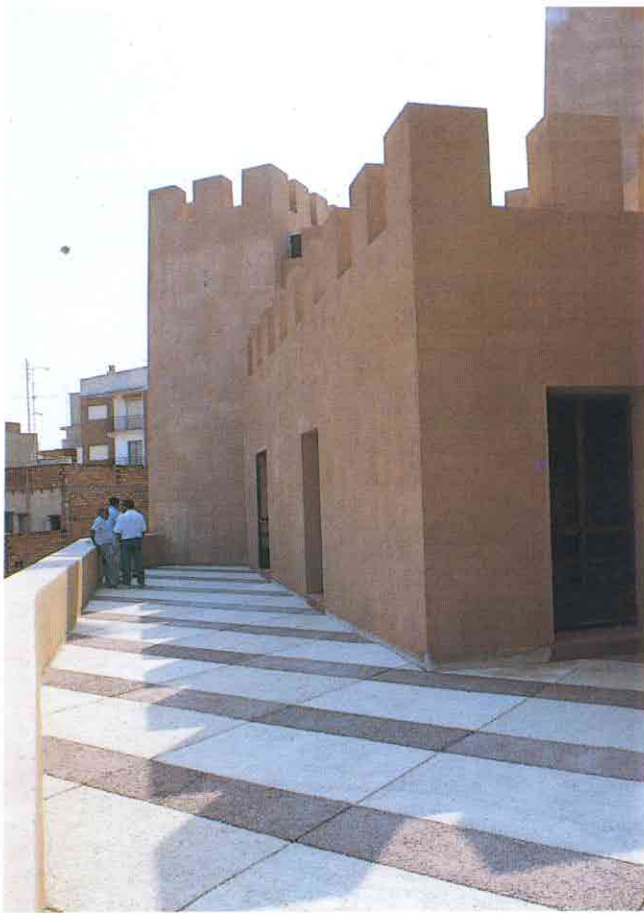
Fig. 23. Vista desde una terraza con el pavimento permeable.

La solución constructiva que se da a todas las cubiertas planas es la de utilizar un pavimento permeable que mantenga la horizontalidad de los planos, estando las pendientes debajo para recoger y conducir las aguas de lluvia y quedando también las capas impermeabilizantes protegidas del sol y la intemperie (fig. 23).

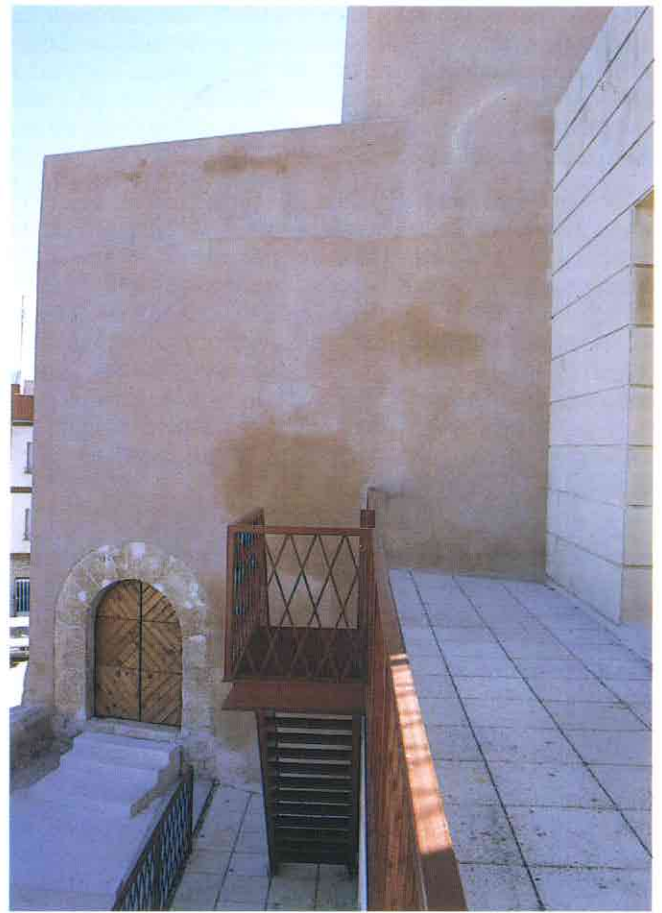
Fig. 24. El arco de antiguo acceso con pavimentos exteriores hechos in situ y paramentos ya revocados.

Así, todas las terrazas se han hecho con pavimentos in situ permeables (fig. 24).

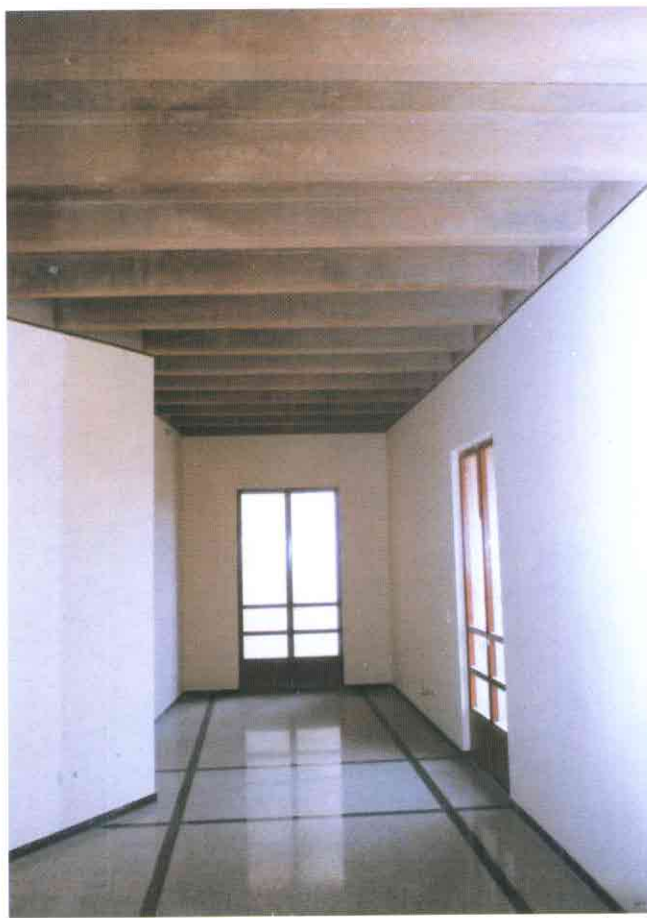
Fig. 25. Vista interior de una estancia donde se aprecia el techo de hormigón in situ y el suelo de terrazo con líneas de mármol negro.

Se han sustituido forjados de viguetas de rollizos de madera con sus rellenos superiores, por otros de hormigón visto hechos in situ, con descuelgue de nervios que recuerda las formas anteriores de la madera, y que se apoyan en un zuncho perimetral continuo.

loreadas entre juntas de latón y procediendo posteriormente al desbaste y pulido, y en otros casos con terrazo convencional y tiras de mármol negro (fig. 25).
