LA TIERRA MATERIAL DE CONSTRUCCION

REHABILITACION DE LA CASA-CASTILLO DE BETERA, VALENCIA

Arquitecto: FRANCISCO JURADO JIMENEZ

Proyecto: 1983-1985

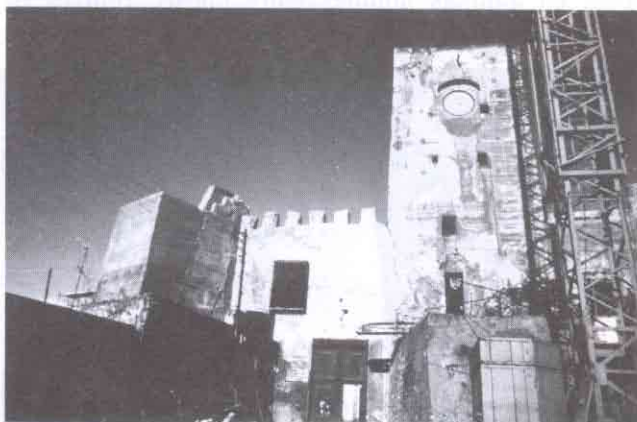
Vista parcial.
