MOCIÓN PARA LA RECUPERACIÓN DE LOS PANELES CERÁMICOS DESAPARECIDOS DE LA IGLESIA PURÍSIMA CONCEPCIÓN EN LA GUERRA CIVIL ESPAÑOLA

La asociación cultural Centre d'Estudis Locals de Bétera presenta y solicita la tramitación por el Ayuntamiento de Bétera de la siguiente moción, obra de Toni Grande Ballester y Rafael Martínez Ángeles, para la preservación y recuperación de los paneles cerámicos desaparecidos de la iglesia Purísima Concepción de Bétera en la Guerra Civil Española.

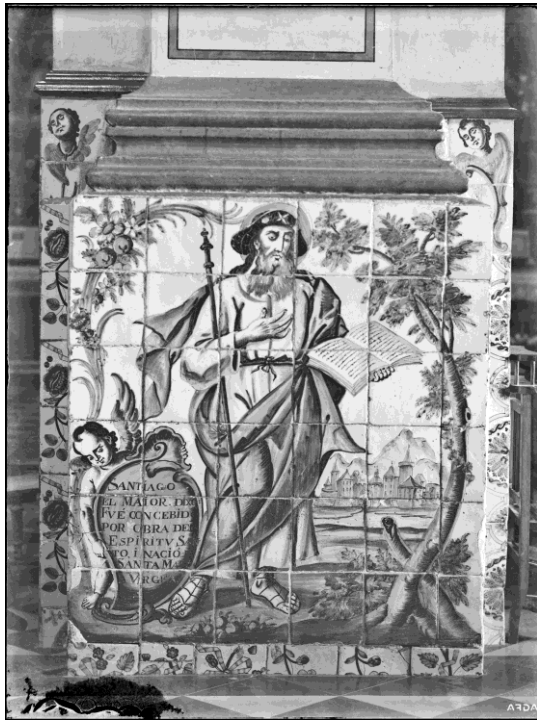
Figura 3 Referencia: L57-0073CR
 “Santiago (hijo de Zebedeo) el Mayor”

Figura 3 y 4: Iglesia Purísima Concepción de Bétera, 1930.
 Fotos de José LÁZARO BAYARRI. Biblioteca Valenciana.

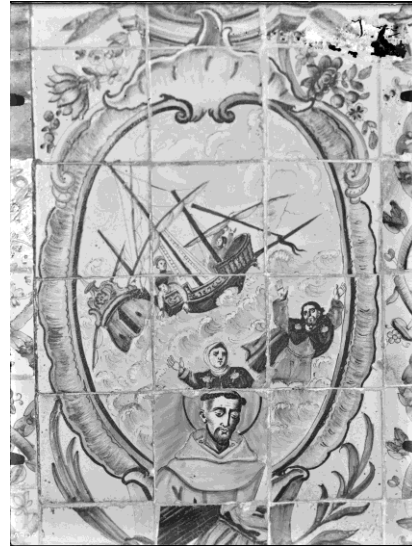
Figura 8 Referencia: L57-0283CR
 "Alegoría Naufragio peregrinos San Roque y Virgen"

Iglesia Purísima Concepción de Bétera, 1930.
 Fotos de José LÁZARO BAYARRI. Biblioteca Valenciana.

Aunque no se tiene hasta ahora fotografía de este panel en su ubicación original de la Iglesia Purísima Concepción de Bétera, a simple vista por cualquiera, se ve que, indiscutiblemente, **las figuras de los peregrinos son EXACTAMENTE iguales que las que aparecen en el panel "Alegoría Naufragio peregrinos San Roque y Virgen" (Figura 8)...**, así como se repite el **personaje idéntico de San Roque de las Figuras 6 y 7**; ...además de ser de la mismas calidades y composiciones vegetales, etc., que se reflejan en la Figura 8..., o en la Figura 15..., y otros pertenecientes a la susodicha Iglesia, como, por ej., el reflejado en la Figura 9 (Detalle).

...Y además de ser (la escena alegórica de la Figura 16) una continuación inmediata a la historia que se relata en la alegoría en dicha Figura 8 (y relacionada con las de la Figura 6 y 7):

-En la alegoría de Figura 8 parece estar relatándonos cómo un "barco" (entiéndase, el camino que llevaba el peregrino San Roque por Italia...) está "naufragando" (entiéndase, San Roque se encuentra perdido en su peregrinaje...)....., y la Virgen Peregrina, ante la petición de socorro de San Roque, "ahogándose" (entiéndase, perdiéndose en el camino), aquélla le indica por dónde se debe seguir y salvarse para no morir "ahogado" (entiéndase, indica aquélla a éste por dónde debe seguir su camino de peregrinaje...)...

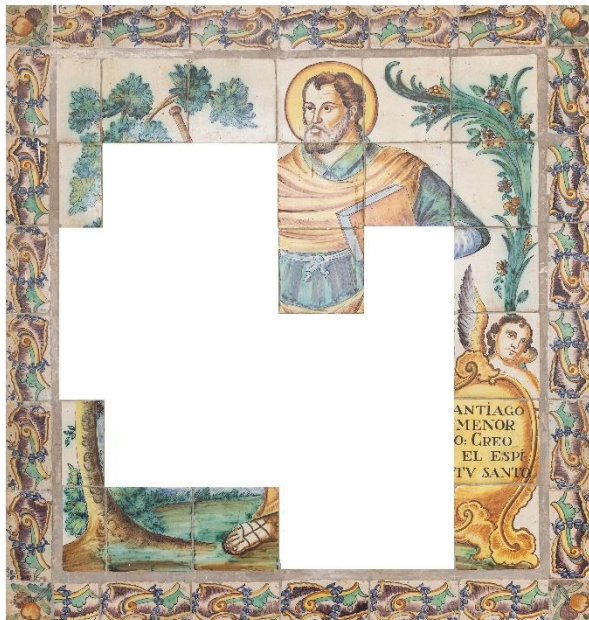
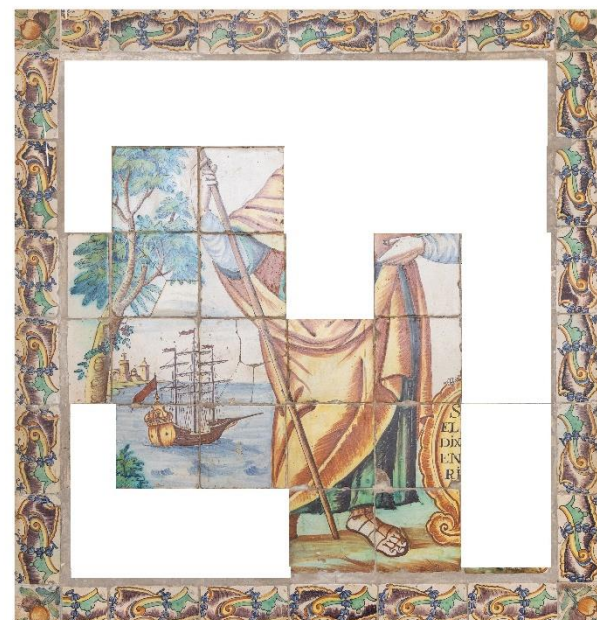
Figura 12. Santiago Menor
Fotografia Vicent Bes

REPOSICIONS

TAULELLS ORIGINALS DE BÉTERA

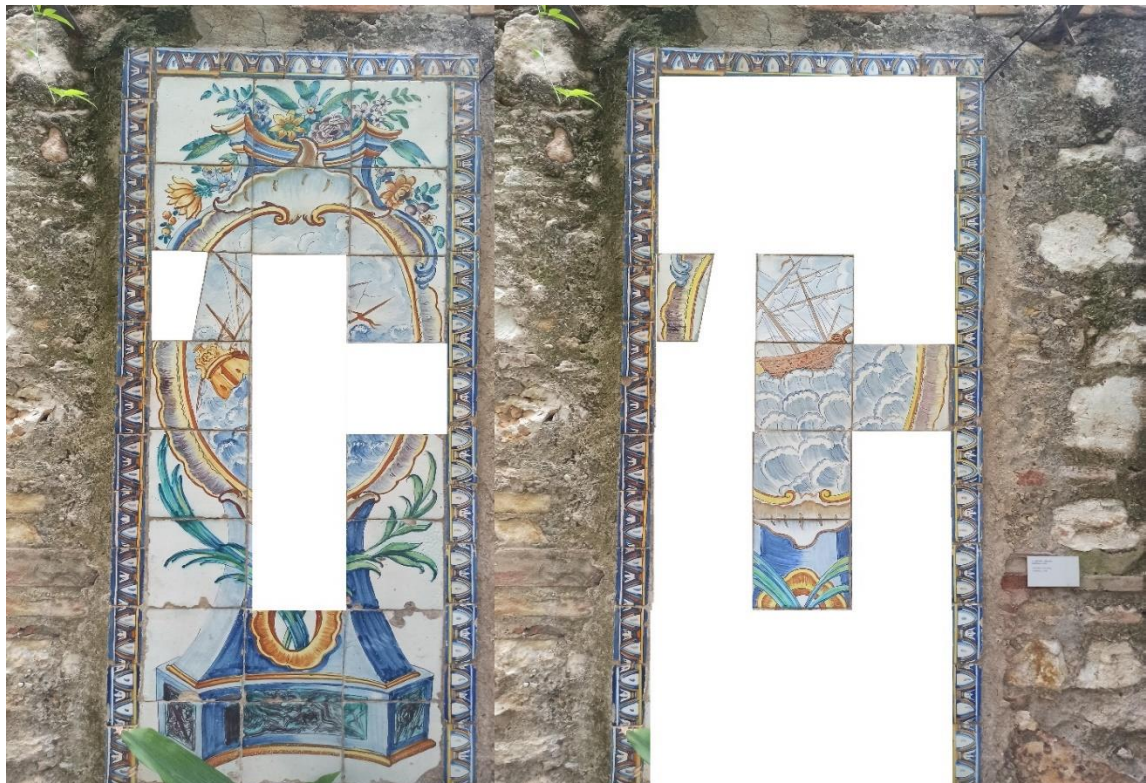
Figura 15. Alegoría con Nave
Fotografía del C.E.L.B

TAULELLS DE BÈTERA

REPOSICIONS MODERNES

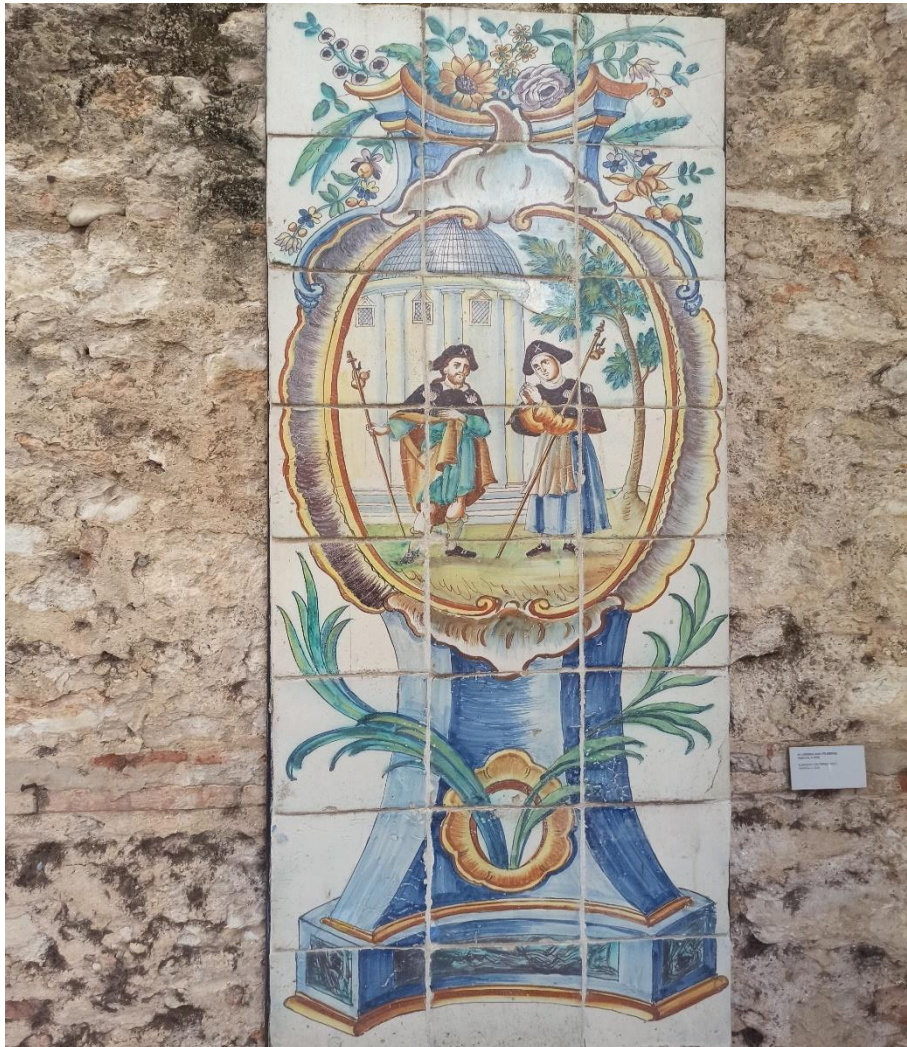
FIGURA 16. ALEGORÍA PEREGRINOS

Sobre este último panel, FIGURA 16, tenemos que apuntar 2 cuestiones:

-En la alegoría que se refleja en la Figura 16, el peregrino San Roque da las gracias a la Virgen Peregrina por haberlo salvado y haberle indicado el camino correcto a seguir en su peregrinaje... Y la Virgen Peregrina le bendice para tal "Camino", a modo de saludo de despedida.

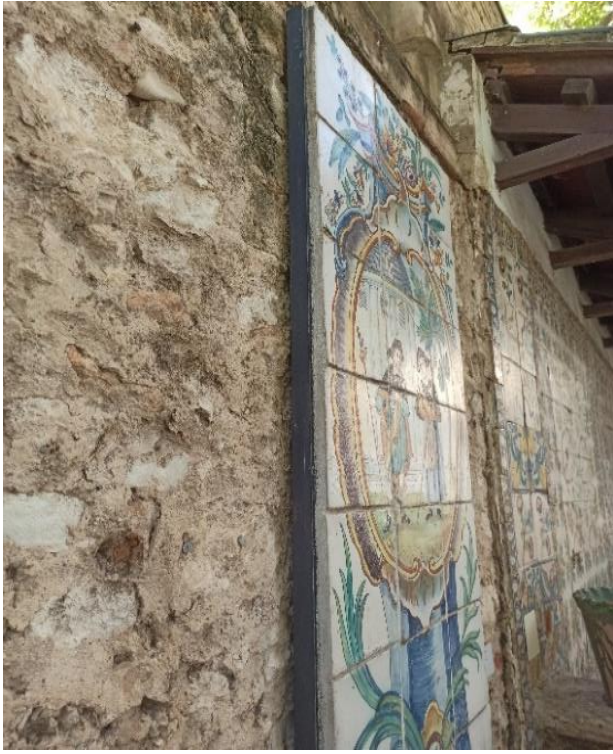
FIGURA 16. ALEGORÍA CON PEREGRINOS

Adjuntamos fotografías propiedad del C.E.L.B del panel sito en la Casa-Museo Benlliure. En ellas se aprecia que el panel está dentro de una estructura metálica, totalmente separado del muro, lo que facilita en todo momento su cambio de ubicación dentro del espacio expositivo del propio museo. Del mismo modo, también posibilita su traslado a cualquier otro destino.

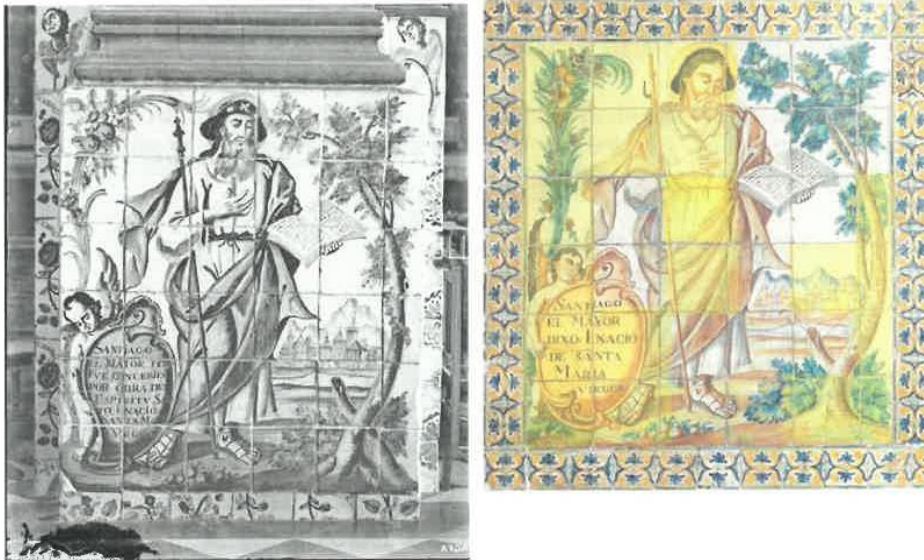
Fig. 1. En sombreado amarillo se marcan las zonas divergentes existentes entre ambos paneles.

El panel conservado en la actualidad en las colecciones municipales del Ayuntamiento de València posee notables divergencias respecto al documentado en Bétera. Lo vemos en la cabeza y pecho de la imagen de Santiago, junto a las guirnalda floral del lado derecho del panel o la cartela de la base, en la que incluso el ángel tenante está orientado hacia la izquierda cuando en el documentado en 1932 y mira hacia el extremo derecho del suelo. Los pliegues de la túnica tampoco se corresponden y la forma del tronco y la vegetación del lado izquierdo del panel son también diferentes.

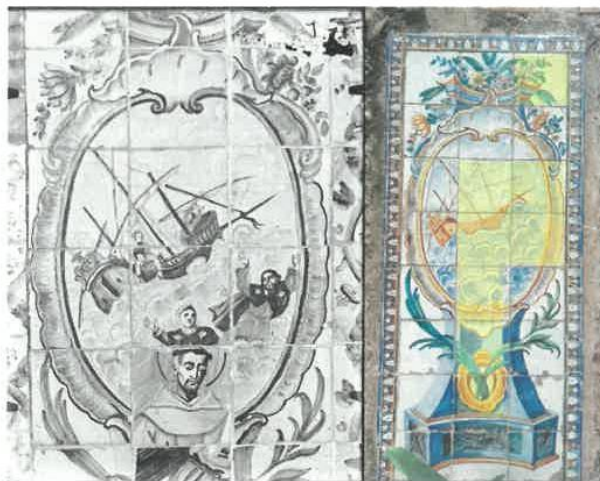
Fig. 4. En sombreado amarillo se marcan las zonas divergentes existentes entre ambos paneles.

Pudiendo proceder de una misma fuente iconográfica se observan numerosas divergencias entre el panel instalado en la iglesia documentado por el reportaje de Lázaro Bayarri y el panel que hoy se conserva en dependencias municipales del Ayuntamiento de València (véase fig. 4), de modo que incluso se desvirtúa el sentido de la escena original referido a un naufragio de peregrinos de Santiago. El panel documentado en su instalación en la iglesia en 1932 ya poseía intervenciones confusas con la inserción del busto de un santo franciscano en el extremo inferior de la escena. Del total de la composición coinciden 17 azulejos de los 24, mientras 7 o son reposiciones o pertenecen a un panel con diferencias de traza. Sin embargo coincide en casi su totalidad con la cartela perimetral.

Se trata de una composición que, según la documentación original, poseía tres azulejos de anchura por ocho de altura, un total de 24 azulejos. Trazado en estilo neoclásico, presenta sin embargo elementos de rocalla barroca. Producción de la ciudad de València, c. 1780.

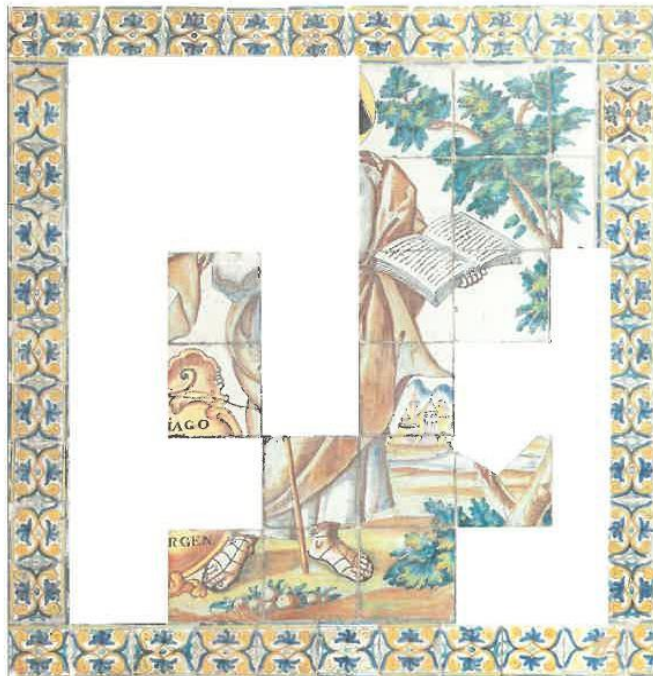
TAULELLS DE BÉTERA

Se observa coincidencia exacta, por marcas y defectos, en los azulejos conservados con los paneles originales de la iglesia fotografiados en imágenes tomadas antes de su extracción en los siguientes:

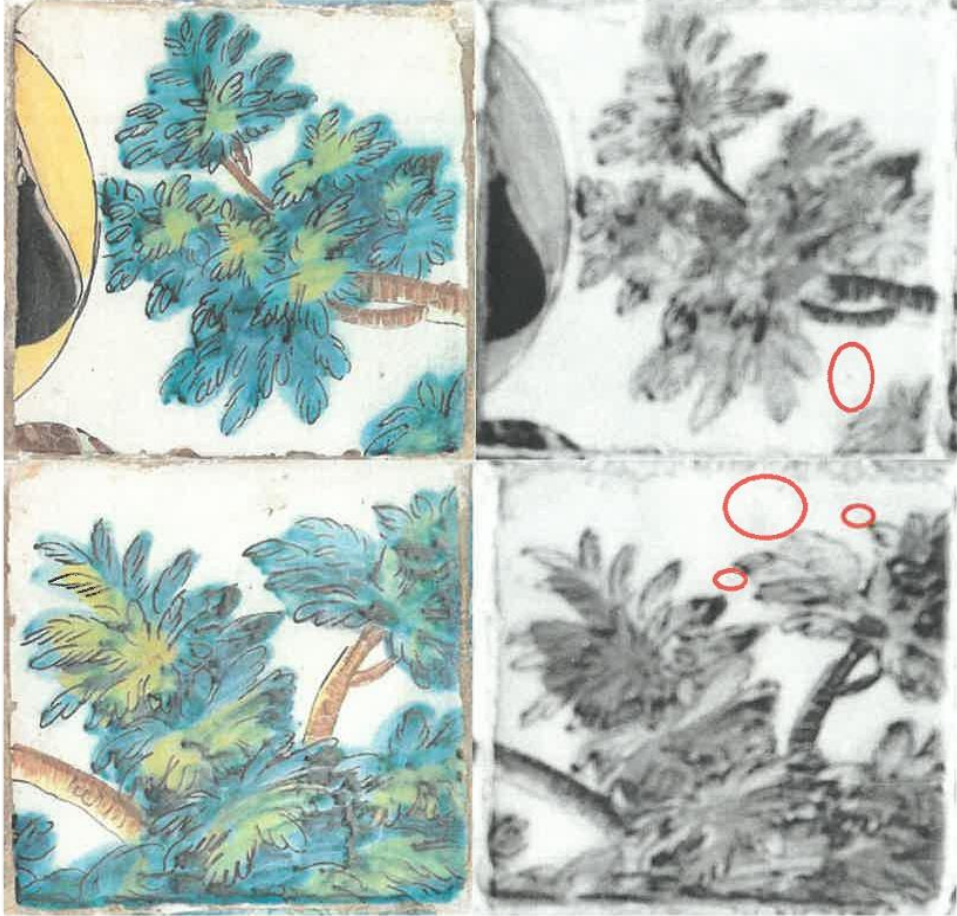
Azulejos originales preservados. Estado actual en color, estado original en blanco y negro, según comparativa realizada por Toni Grande Ballester:

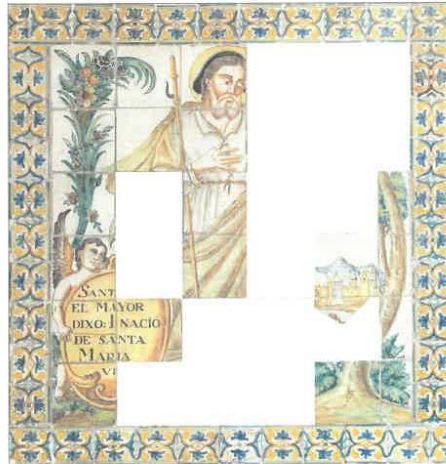
Reconstrucción Toni Grande Ballester.

Se observa adición de azulejos en el panel en los siguientes:

REPOSICIONS MODERNES

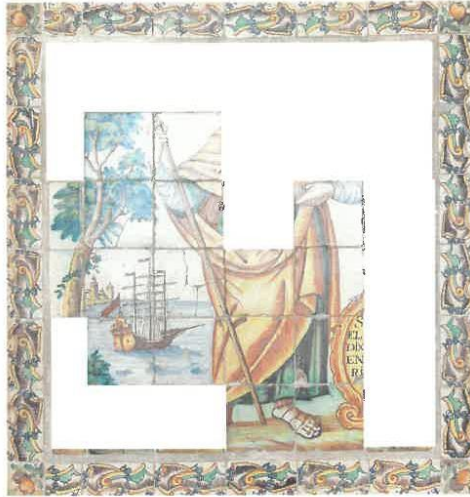
Reconstrucción Toni Grande Ballester.

Se observa coincidencia exacta, por marcas y defectos, en los azulejos conservados con los paneles originales de la iglesia fotografiados en imágenes tomadas antes de su extracción en los siguientes:

TAULELLS ESSLÉSIA BÉTERA

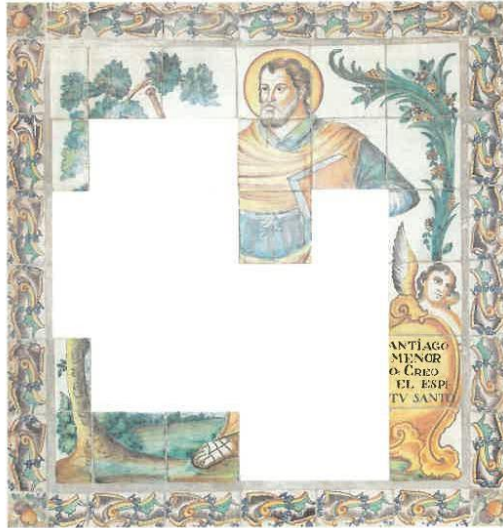
Reconstrucción Toni Grande Ballester.

Se observa adición de azulejos en el panel en los siguientes:

REPOSICIONS MODERNES

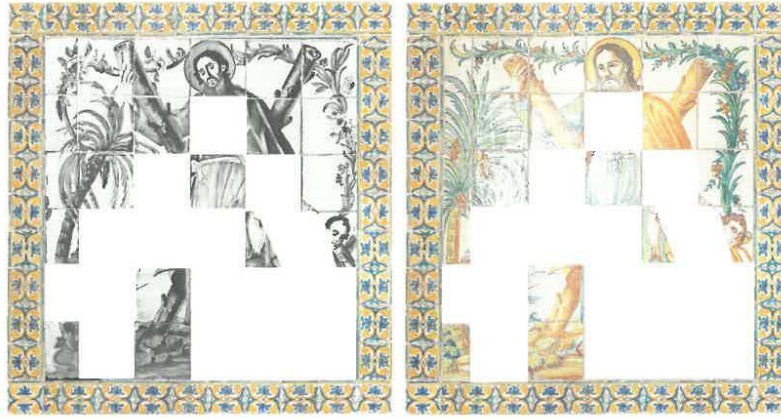
La comparativa entre la imagen previa real y los azulejos preservados muestra la siguiente composición:

TAULELLS DESAPAREGUTS ESGLÉSIA BÉTERA

TAULELLS REPOSATS

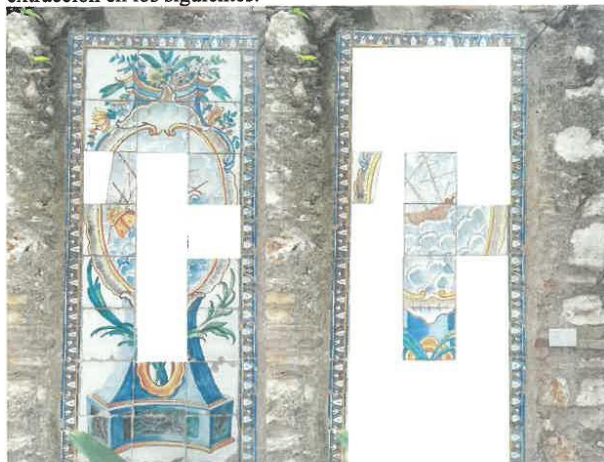
Se observa coincidencia exacta, por marcas y defectos, en los azulejos conservados con los paneles originales de la iglesia fotografiados en imágenes tomadas antes de su extracción en los siguientes:

TAULELLS DE BÉTERA

REPOSICIONS MODERNES

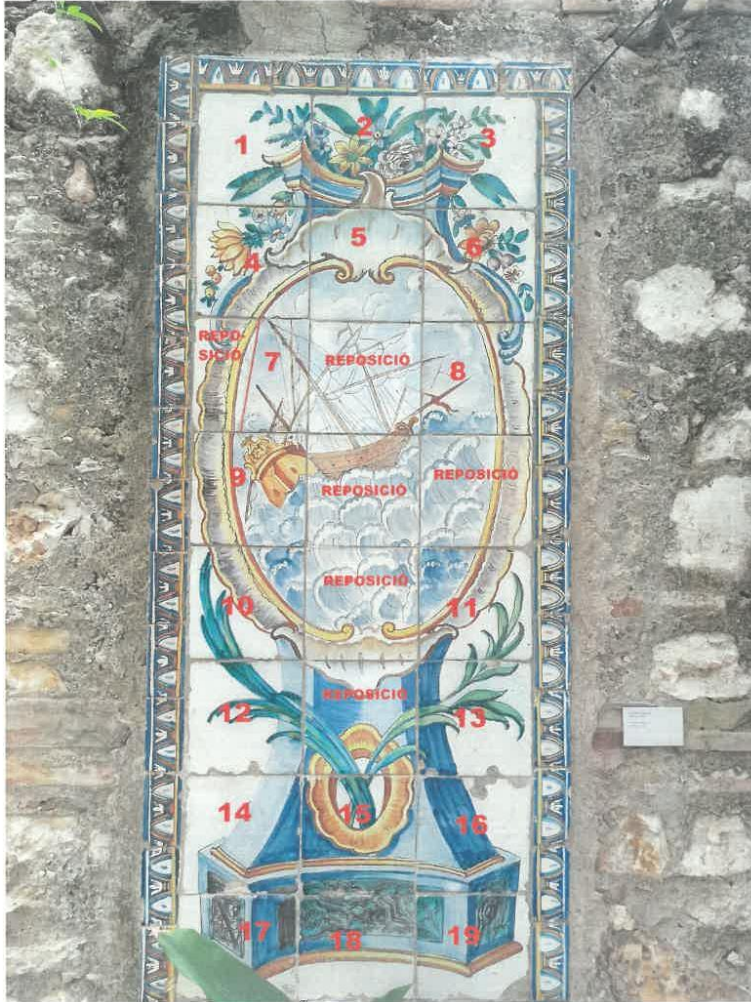
Se observa adición de azulejos en el panel en los siguientes marcados con la palabra "reposición":

Reconstrucción Toni Grande Ballester.

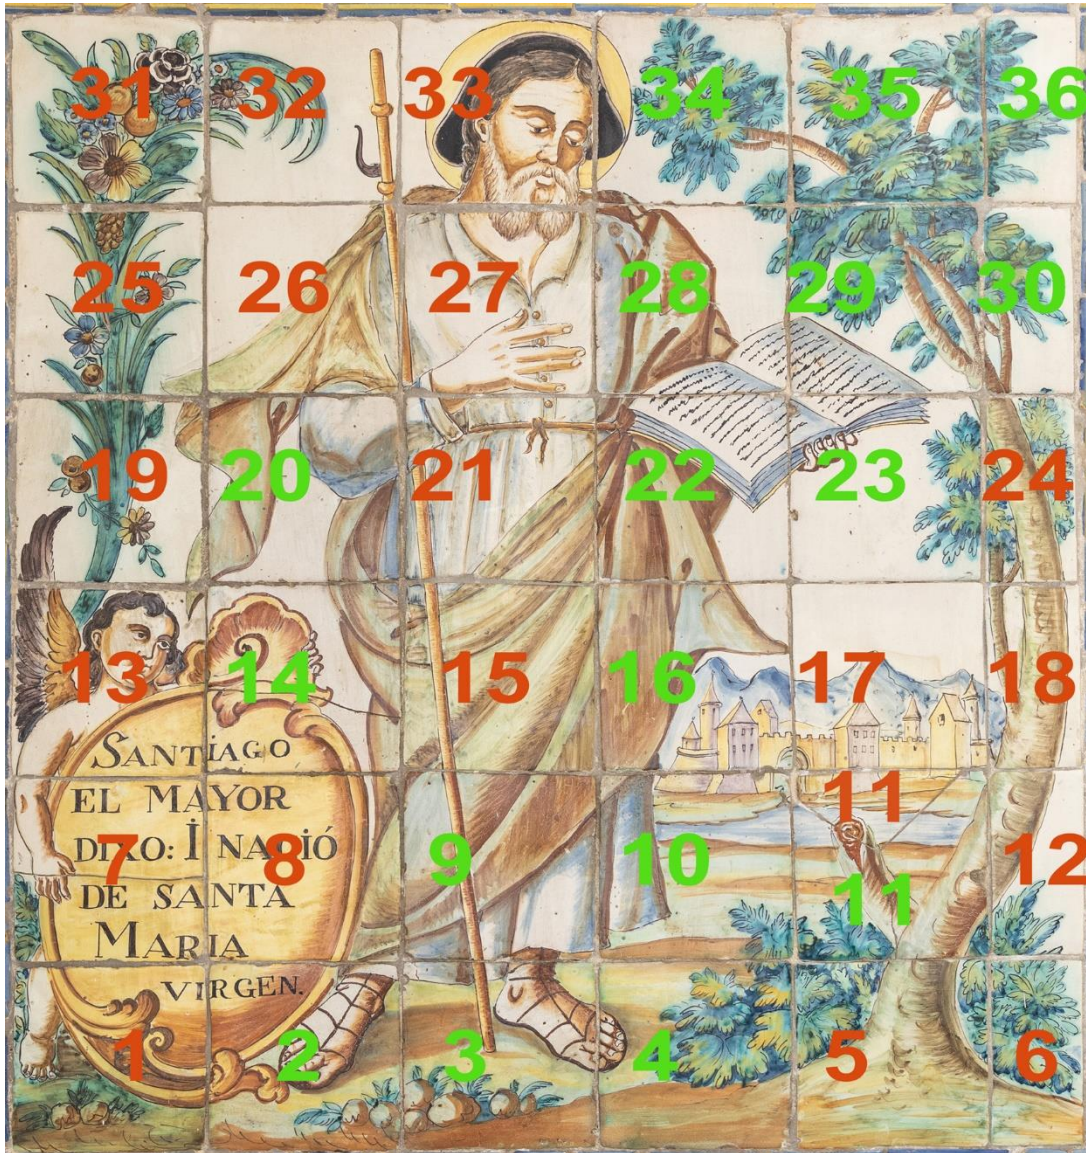
Formaban parte de los azulejos que originalmente se encontraban en la Iglesia de la Purísima Concepción de Bétera un total de 16 azulejos más 2/3 de otro, los nº 2, 3, 4, 9, 10, los dos trozos inferiores del nº 11, el 14, 16, 20, 22, 23, 28, 29, 30, 34, 35 y 36.

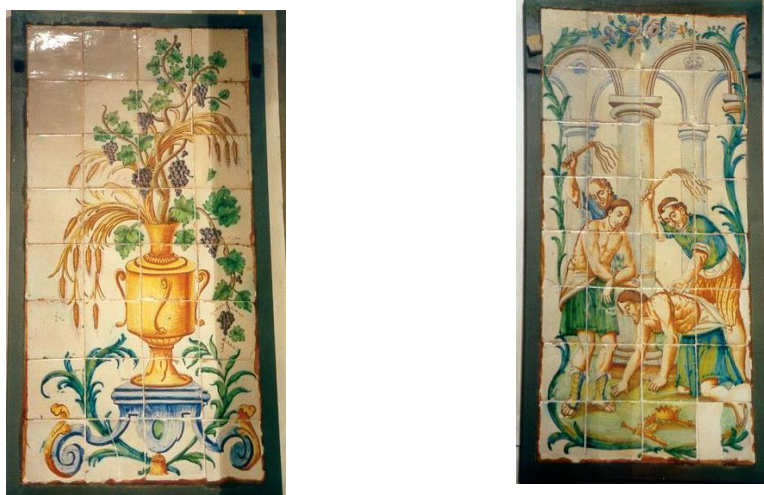
Fig. 1. Paneles reubicados que se conservan en la capilla de la Comunión.

Por la necesidad de ampliar aún más el templo parroquial, en el año 1828 se emprendió la construcción de la capilla de la Comunión sobre el solar del antiguo cementerio. Acabada la misma, se trabajó en un nuevo alicatado, en especial para las arcadas que cobijan los tres altares que integran este espacio (Ntra Sra. del Carmen, santos de la Piedra y Santo Cristo, sustituido después de guerra por el de San Francisco). Con toda probabilidad, al de los santos de la Piedra (Abdón y Senén), perteneció uno de los dos paneles reubicados en los costados del retablo de la Virgen de los Desamparados, que recrea el suplicio de los patronos de Bétera [fig. 1, derecha]. El panel del otro costado, por la temática de su composición (un jarro sacramental) [Fig. 1, izquierda], debió haber formado parte del zocolado de esa misma capilla. También de esta época señalamos el azulejado que mínimamente se observa en margen izquierdo de la fotografía de 1934, correspondiente al intradós de la primera arcada del testero.

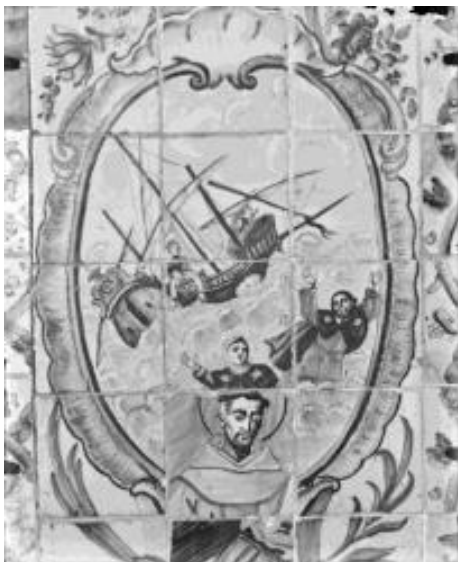
Fig. 2, un ejemplo de sustitución de azulejos ajenos.

de San Francisco y otro de difícil identificación [Fig. 2]; o bien en la de San Andrés que a su izquierda, en el trasfondo de la pilastra, ha perdido todo el azulejado de piezas recortadas. En el mismo sentido, detectamos en la fotografía del apóstol San Mateo que hubo un reemplazo de azulejería en el trasfondo por otra más común. Lo mismo puede deducirse por la imagen que conservamos del apóstol Santiago Menor.

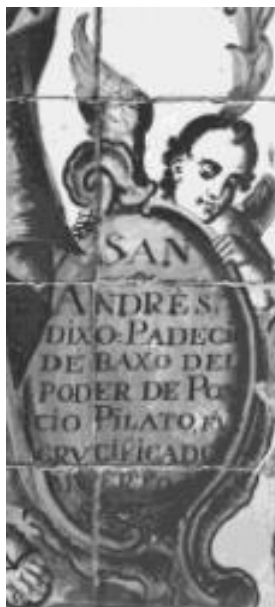
Figura 2. Ejemplo de cartela sujetado por un angelillo.
[Detalle de la fotografía de Lázaro Bayarri]

Las cartelas con el texto adopta la forma de rocalla y aparecen en el ángulo inferior, según el caso, en el derecho o el izquierdo, siempre sujetadas por un *putti* o angelillo.

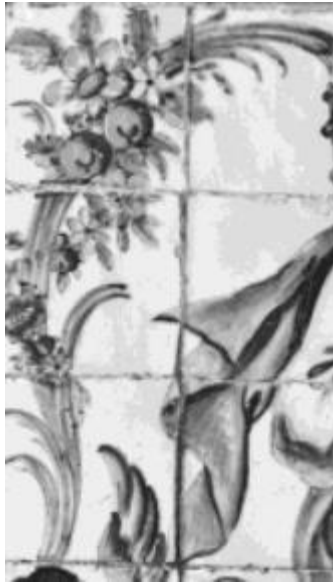
Figura 3. Palma de martirio de Santiago Mayor
[Detalle Fotografía Lázaro Bayarri]

En cuanto al tratamiento estilístico, los personajes se muestran en postura erguida, aunque con ligera sensación de movimiento que rompe la frontalidad (*contrapposto*). Van acompañados de sus respectivos atributos identificativos (cruz, libro de evangelios, lanza, bastón de peregrino...). En un lado u otro, está presente una rama de palmera como el símbolo del martirio sufrido, a simple vista irreconocible debido a la excesiva decoración vegetal que la cubre. El escenario es siempre paisajístico, de fondos marinos y arquitectónicos, incluso mezcla de ellos, teniendo siempre la línea de horizonte a la altura de tres cuartos.

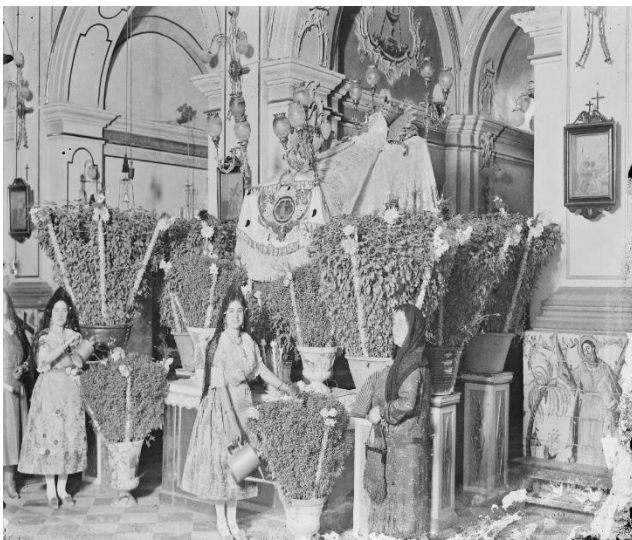
[Fig. 7] PANEL DE SANTIAGO EL MAYOR. En el lateral izquierdo, por su profundidad, se distingue la capilla de la Comunión con la silueta al fondo del altar de Ntra. Señora del Carmen. Este panel se ubicaba, pues, entre la primera y segunda arcadas de la parte de la epístola (a la derecha en la nave central).

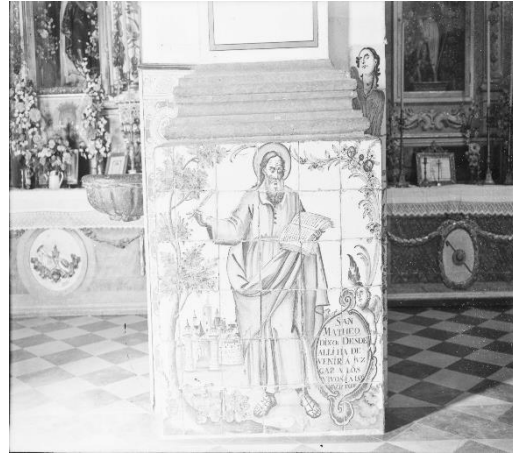
[Fig. 9] **PANEL DE SAN MATEO.** No deja lugar a dudas su ubicación; entre las capillas de San Vicente Ferrer y San Roque (penúltima y última arcadas del evangelio).

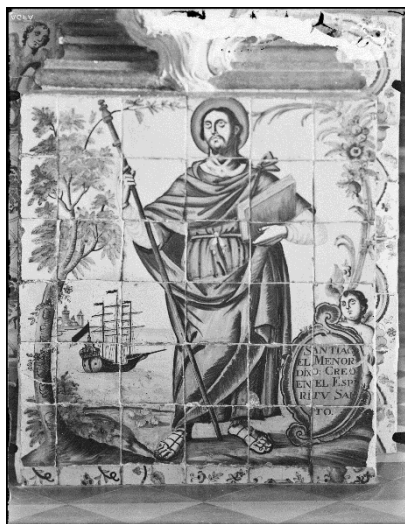
[Fig 10] **PANEL DE SANTIAGO MENOR.** Este panel se presta a confusión pues solo puede apreciarse por una pequeña franja a su derecha que se ubica delante de la capilla de la Comunión. Aunque está dañada la fotografía en la parte superior, la especie de flámula creemos que responde a un elemento decorativo, con toda seguridad al remate inferior del púlpito. De ser así, su lugar de emplazamiento sería entre la segunda y la tercera arcada de la epístola.

El panel de Santiago Menor, bajo el púlpito como acabamos de señalar, es el que se aparta más de un ordenamiento más o menos claro. Pero advertimos que el púlpito se cubría con un dosel o tornavoz que alojaba en el envés un cielo en el que sobrevuela la paloma que representa al Espíritu Santo, precisamente alusión a la que hace la cartela que acompaña al apóstol (*“Creo en el Espíritu Santo”*). Un detalle que evidencia lo que estamos comentando, lo hallamos en el propio rostro del Santo, que alza su mirada –el único de los conocidos en esta postura–, sin lugar a dudas, para incidir en los fieles sobre la representación de esa persona de la divina Trinidad que revolotea sobre su cabeza. [Fig. 10].
